2. KORRUSE
ÕHUPALLIDE NÕLV 1

SA-04.1

põhiprojekt

Nõlvaku Lasteaia
koridori lahendused

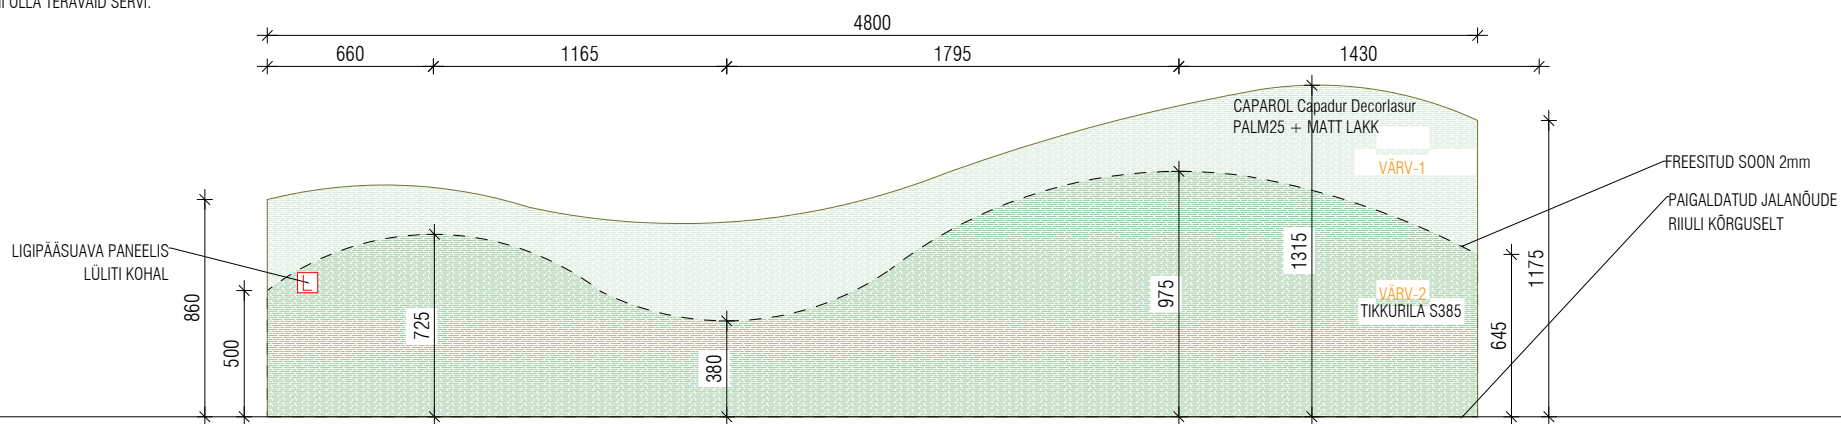
TAUSTA PANEEL 2K

VINEERPLAAT (TULEKINDLUS B-s1,d0) KINNITATUD SEINALE.
KINNITATUD UKSEPORTAALIDE VAHELE
EI TOHI OLLA TERAVAD SERVI.

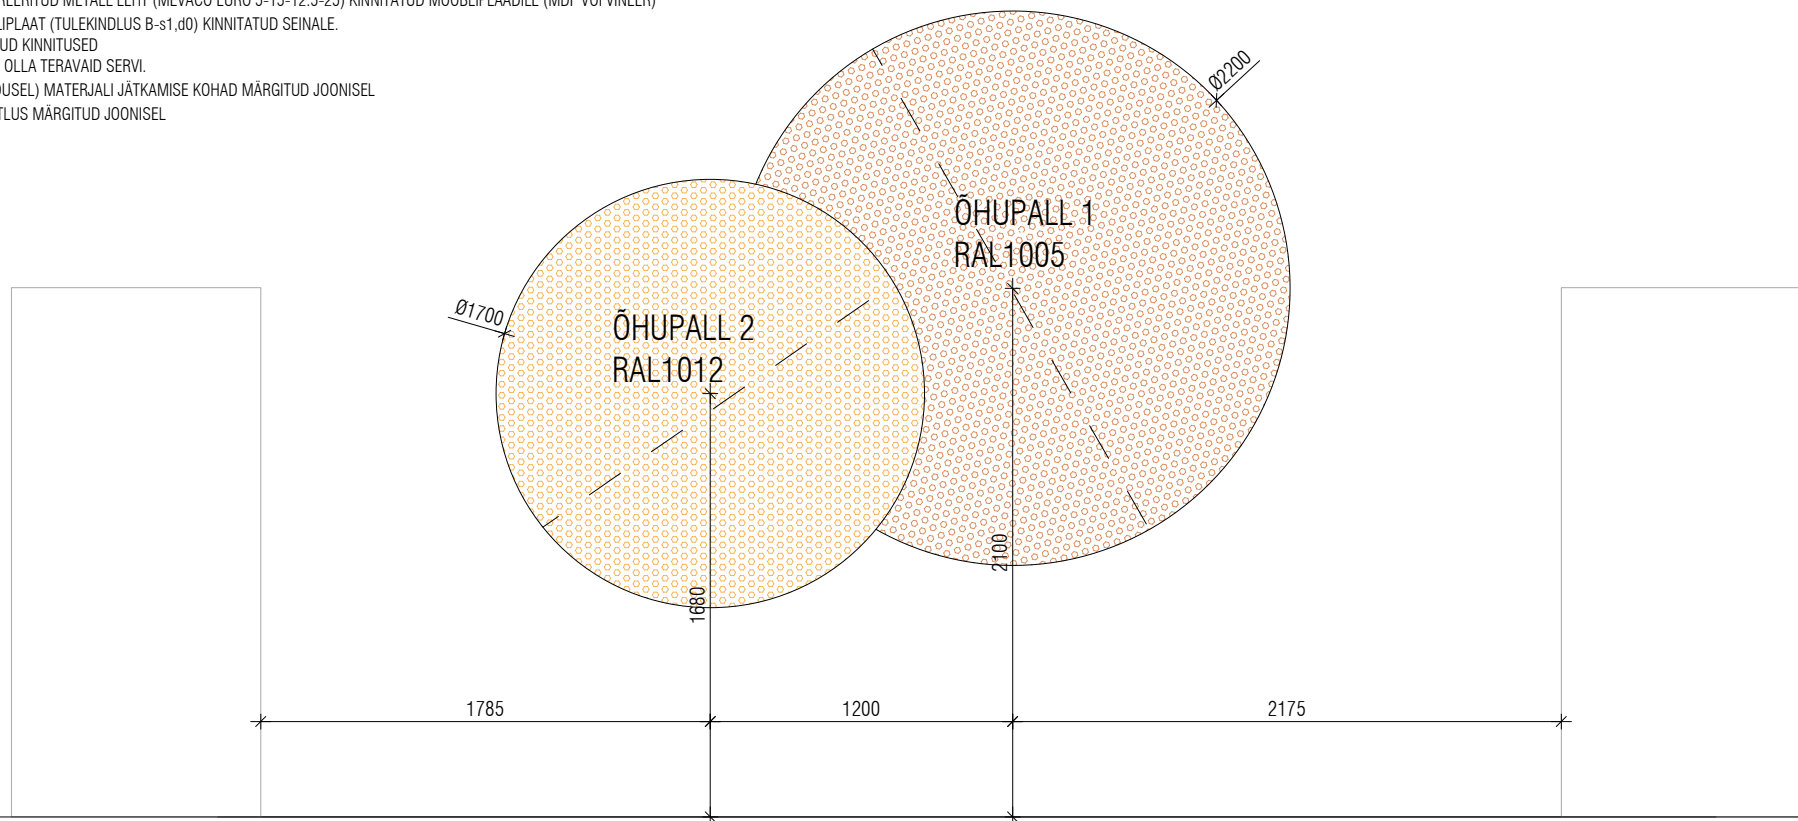
ÕHUPALLI PANEELID 2K

ÕHUPALLIDE PINNAD ON KASUTUSES MAGNETTAHVLIINA.
PERFOREERITUD METALL LEHT (MEVACO EURO 5-15-12.5-25) KINNITATUD MÖÖBLIPLAADILE (MDF VÕI VINEER)
MÖÖBLIPLAAT (TULEKINDLUS B-s1,d0) KINNITATUD SEINALE.
PEIDETUD KINNITUSED
EI TOHI OLLA TERAVAD SERVI.
(VAJADUSEL) MATERJALI JÄTKAMISE KOHAD MÄRGITUD JOONISEL
VIIMISTLUS MÄRGITUD JOONISEL
